DOSSIER TECHNIQUE AMIANTE

Numéro de dossier : MA2111033417
 Date d'intervention : 01/12/2021
 Date d'édition : 01/12/2021

45 rue Marengo Le Moulin d'Alluchon
 85000 LA ROCHE SUR YON

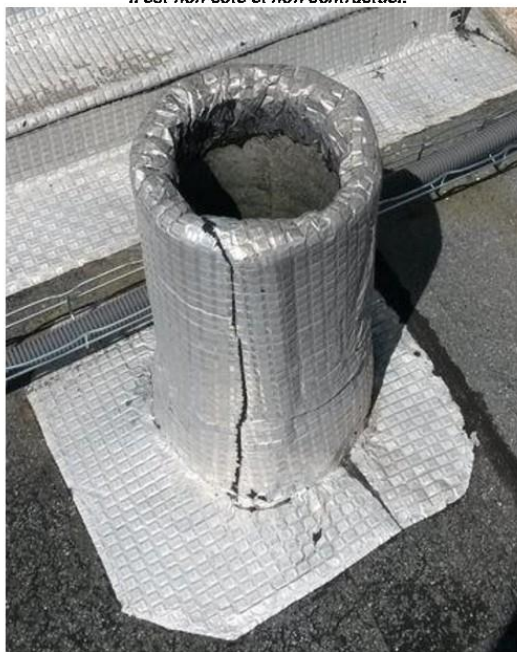
Toiture (5ème étage) - Conduit de ventilation - Fibre ciment

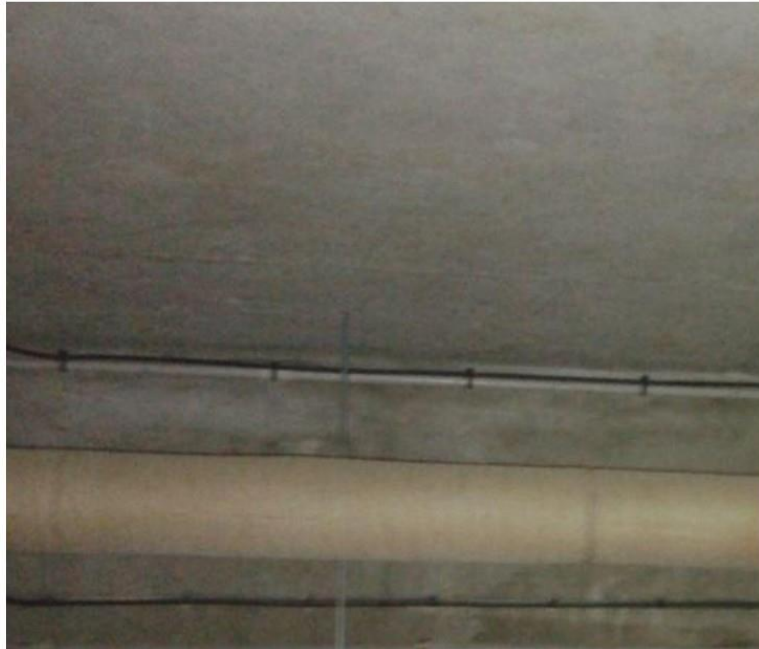
P1 - Local poubelle 1 (Sous sol) - Revêtement mur - calorifugeage toile (marron) + laine de verre

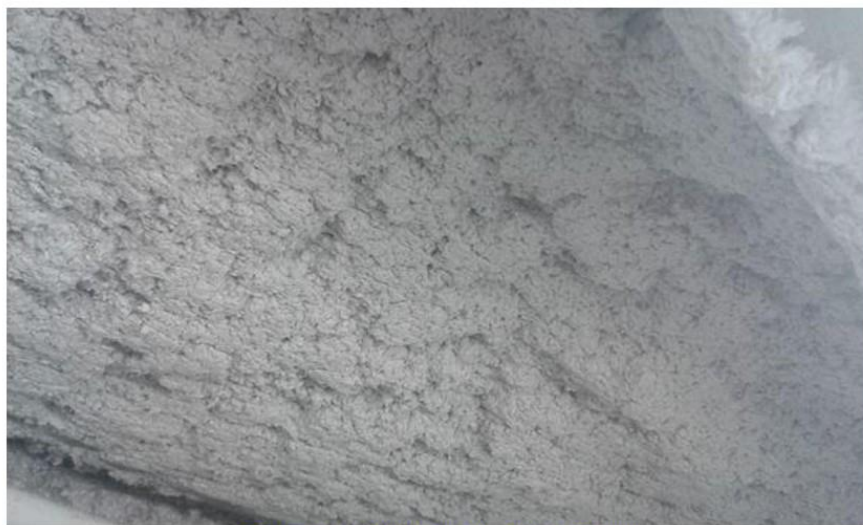
P2 - Local poubelle 1 (Sous sol) - Plafond - Flocage

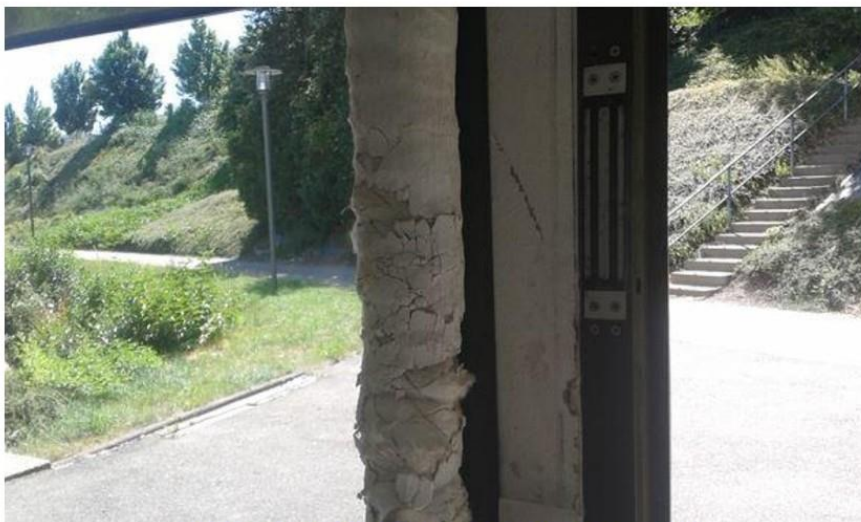
P3 - Local vélo (Rdc) - Revêtement mur - Calorifugeage blanc + plâtre

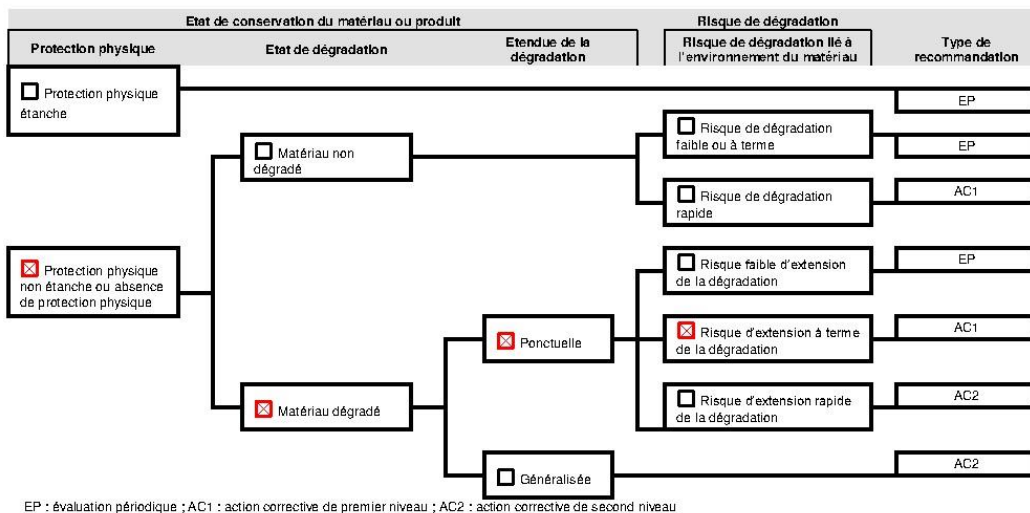
Rédacteur	Gwenaél ADELIS
N° de dossier	197548
Date de l'évaluation	29/08/2015
Bâtiment	45 RUE MARENGO - Bâtiment Résidence le moulin d'Alluchon, lot 250007010001 - 85000 LA ROCHE-SUR-YON
Local ou zone homogène	Local poubelle 1 (Sous-sol) - Conduit - Fibre ciment
Destination déclarée du local	
Repère

Action corrective de premier niveau

- Rechercher les causes de la dégradation et définir les mesures correctives appropriées pour les supprimer ;
- Procéder à la mise en œuvre de ces mesures correctives afin d'éviter toute nouvelle dégradation et, dans l'attente, prendre les mesures de protection appropriées afin de limiter le risque de dispersion des fibres d'amiante ;
- Veiller à ce que les modifications apportées ne soient pas de nature à aggraver l'état des autres matériaux et produits contenant de l'amiante restant accessibles dans la même zone ;
- Contrôler périodiquement que les autres matériaux et produits restant accessibles ainsi que, le cas échéant, leur protection demeurent en bon état de conservation.
