# DOSSIER TECHNIQUE AMIANTE

Numéro de dossier : MA2111034703  
 Date d'intervention : 16/12/2021  
 Date d'édition : 26/12/2021

Rue des Jardins (Résidence des Hirondelles)  
 85190 Aizenay

RESIDENCES DES HIRONDELLES  
1 BIS RUE DES JARDIN 85190 AIZENAY  
Dossier Technique Amiante - Page 1/29  
N° de dossier : 828451  
V20160712

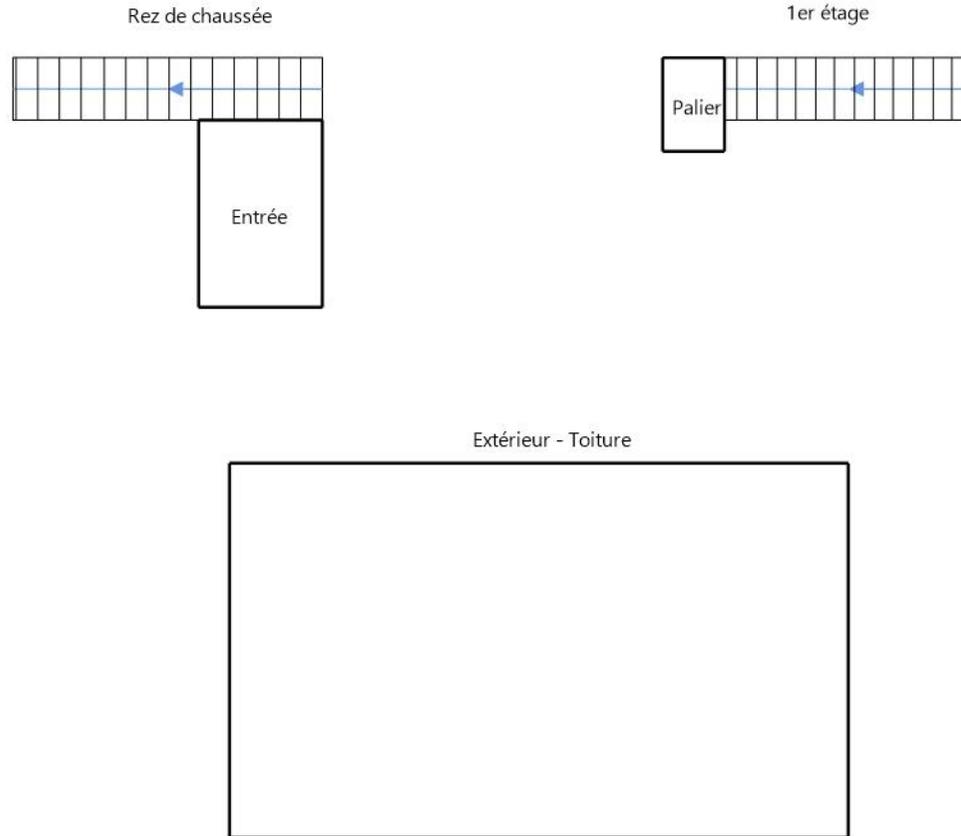
<b>Planche de repérage des matériaux et produits amiantés</b>
Affaire	MA2111034703
Opération	GODET François
Site	Rue des Jardins (Résidence des Hirondelles)
	85190 Aizenay
Date de réalisation	26/12/2021
<b>Matériaux et produits contenant de l'amiante</b>	
	Surface amianté
	Linéaire / paroi amianté (type 1)
	Linéaire / paroi amianté (type 2)
	Conduit amianté
<b>Sondages destructifs / Prélèvements</b>	
	Prélèvement Positif
	Prélèvement négatif
	Sondage destructif
<b>Types de murs</b>	
	Mur Porteur
	Mur Cloison (type 1)
	Mur Cloison (type 2)
	Gaine technique
<b>Éléments ou pièces non visités</b>	
	Local non visitée
	Élément non visité

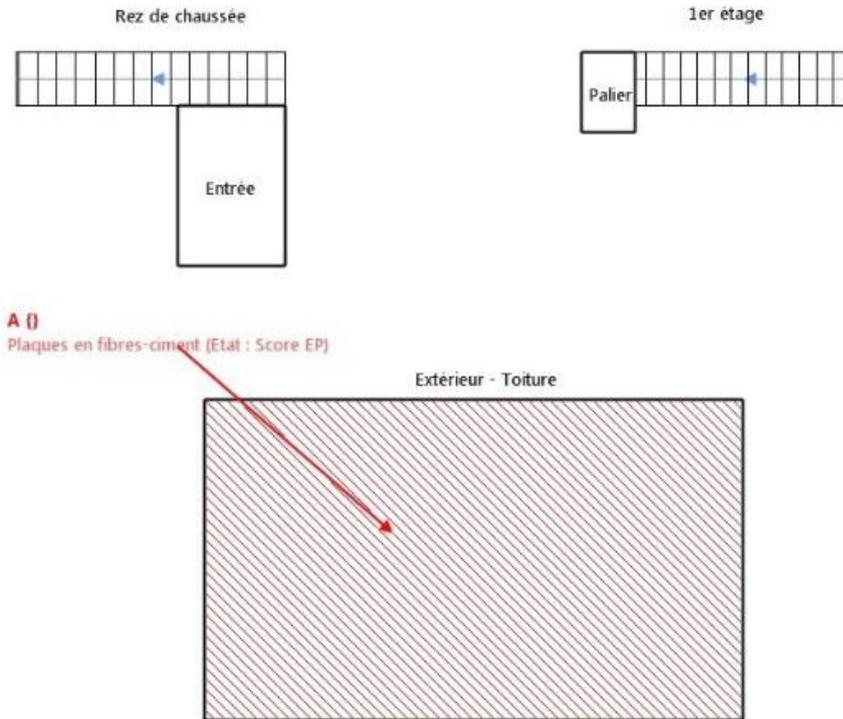
### 3.4 CROQUIS DE REPERAGE

Planche (croquis) de repérage technique effectué par le cabinet : ALLODIAGNOSTIC, auteur : François GODET  
Dossier n° 828451 du  
Adresse du bien : RESIDENCES DES HIRONDELLES  
1 BIS RUE DES JARDIN (sans objet) 85190 AIZENAY

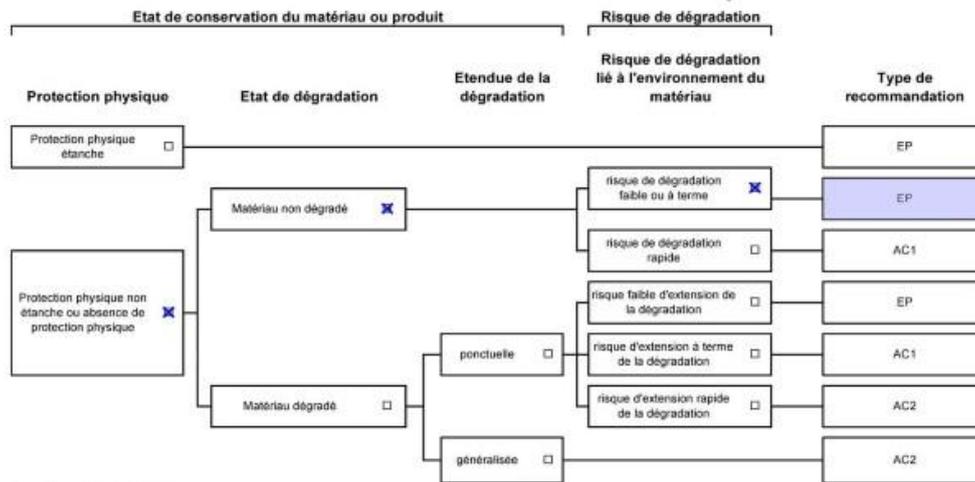
Dossier n° 828451

Grilles d'évaluation de l'état de conservation des autres matériaux ou produit de la liste B

Date de l'évaluation : 25/11/2016

N° Matériau ou Produit	Description	Localisation	Etat de conservation
0001	Plaques en fibres-ciment	Extérieur - Toiture	Matériau non dégradé Résultat EP** Il est recommandé de réaliser une évaluation périodique.

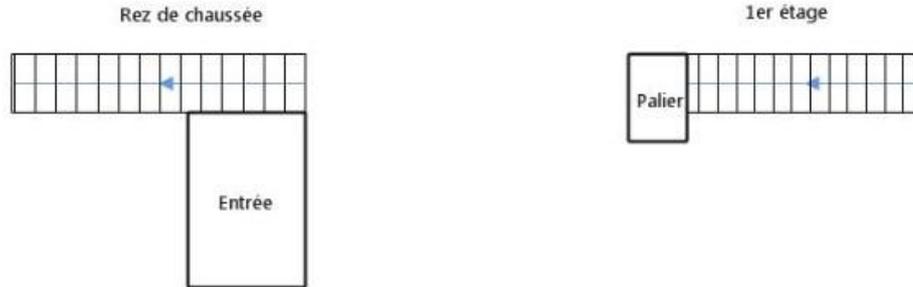
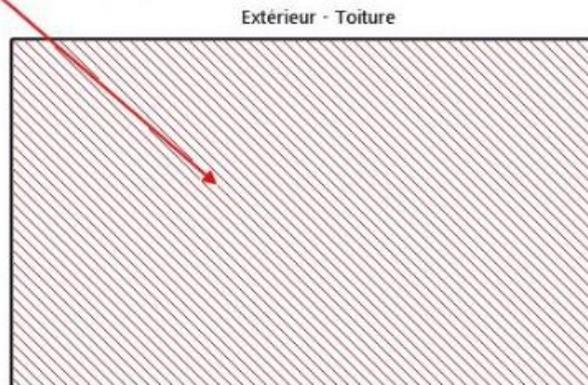
**CROQUIS DE REPERAGE**

**A ( )**  
Plaques en fibres-ciment (Etat : Score EP)

Planche (croquis) de repérage technique effectué par le cabinet : ALLODIAGNOSTIC, auteur : François GODET  
Dossier n° 828451 du  
Adresse du bien : RESIDENCES DES HIRONDELLES  
1 BIS RUE DES JARDIN (sans objet) 85190 AIZENAY
