DOSSIER TECHNIQUE AMIANTE

Numéro de dossier : MA2111033410
 Date d'intervention : 19/11/2021
 Date d'édition : 01/12/2021

1 et 1 bis Rue Saint Armel (Résidence Saint Armel)
 85000 Les Sables D'Olonne

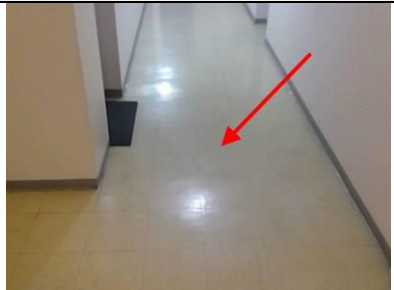
LOCALISATION	COMPOSANT DE LA DESCRIPTION	DESCRIPTION	CONCLUSION (JUSTIFICATION)	ETAT DE CONSERVATION	PHOTO
Rez de chaussée (Entrée A) - Local sous escalier	Planchers	Dalles de sol marbrée contenant de l'amiante	Présence d'amiante (Sur anciennes analyses)	EP (Z-III-RF)

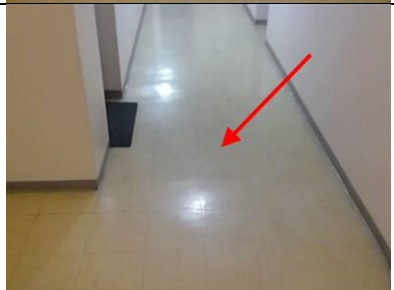
Rez de chaussée (Entrée B) - Local sous escalier	Planchers	Dalles de sol marbrée contenant de l'amiante	Présence d'amiante (Sur anciennes analyses)	EP (Z-III-RF)

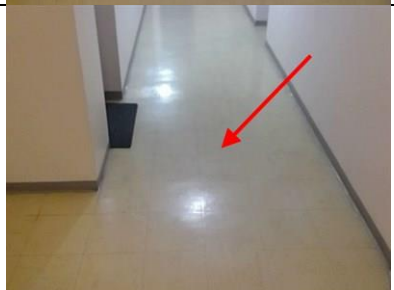
1er étage (Entrée A) - Palier	Planchers	Dalles de sol marbrée contenant de l'amiante	Présence d'amiante (Sur anciennes analyses)	EP (Z-III-RF)

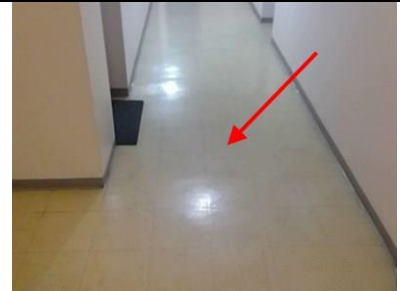
1er étage (Entrée B) - Palier	Planchers	Dalles de sol marbrée contenant de l'amiante	Présence d'amiante (Sur anciennes analyses)	EP (Z-III-RF)

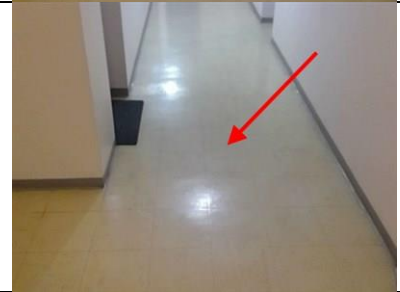
2ème étage (Entrée A) - Palier	Planchers	Dalles de sol marbrée contenant de l'amiante	Présence d'amiante (Sur anciennes analyses)	EP (Z-III-RF)

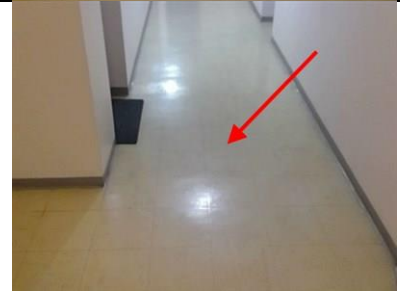
2ème étage (Entrée B) - Palier	Planchers	Dalles de sol marbrée contenant de l'amiante	Présence d'amiante (Sur anciennes analyses)	EP (Z-III-RF)

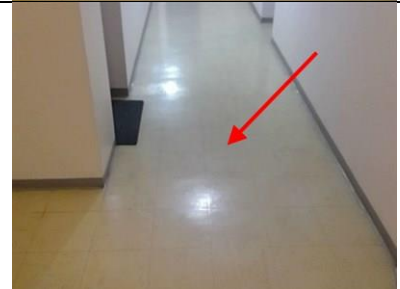
3ème étage (Entrée A) - Palier	Planchers	Dalles de sol marbrée contenant de l'amiante	Présence d'amiante (Sur anciennes analyses)	EP (Z-III-RF)

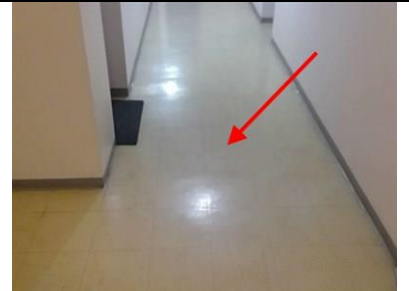
3ème étage (Entrée B) - Palier	Planchers	Dalles de sol marbrée contenant de l'amiante	Présence d'amiante (Sur anciennes analyses)	EP (Z-III-RF)

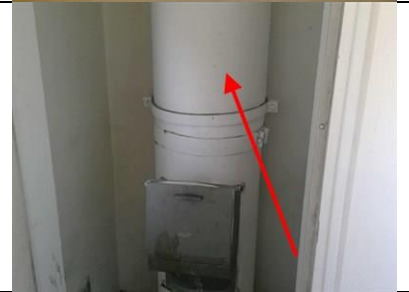
Rez de chaussée (Entrée A) - Vide ordure	Vide-ordures	Conduits	Présence d'amiante (Sur jugement de l'opérateur)	EP (Z-III-RF)

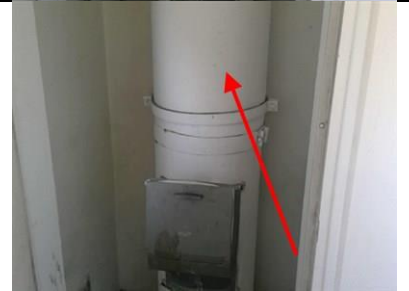
Rez de chaussée (Entrée B) - Vide ordure	Vide-ordures	Conduit	Présence d'amiante (Sur jugement de l'opérateur)	EP (Z-III-RF)

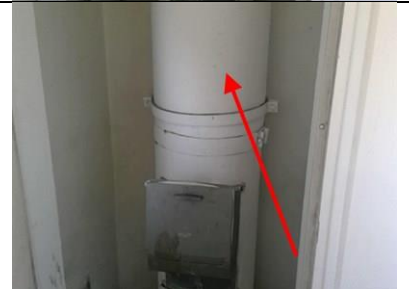
1er étage (Entrée A) - Vide ordure	Vide-ordures	Conduit	Présence d'amiante (Sur jugement de l'opérateur)	EP (Z-III-RF)

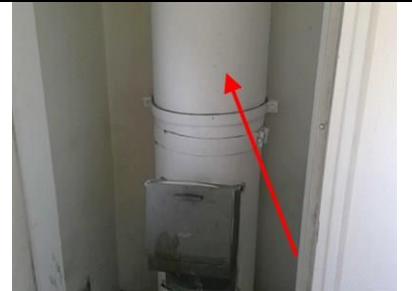
1er étage (Entrée B) - Vide ordure	Vide-ordures	Conduit	Présence d'amiante (Sur jugement de l'opérateur)	EP (Z-III-RF)

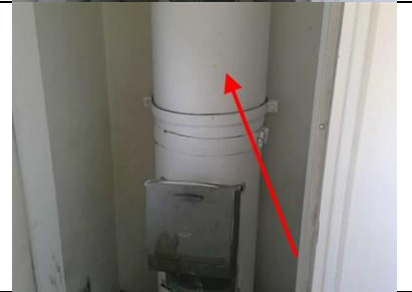
2ème étage (Entrée A) - Vide ordure	Vide-ordures	Conduit	Présence d'amiante (Sur jugement de l'opérateur)	EP (Z-III-RF)

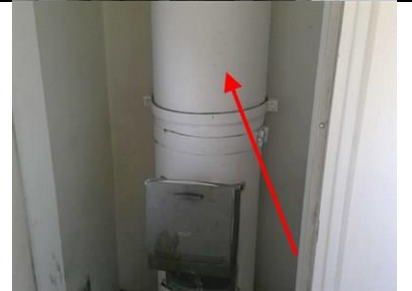
2ème étage (Entrée B) - Vide ordure	Vide-ordures	Conduit	Présence d'amiante (Sur jugement de l'opérateur)	EP (Z-III-RF)

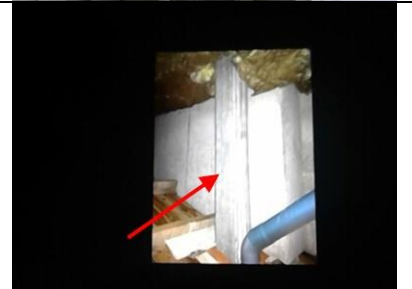
4ème étage (Entrée A) - Comble	Conduits de fluides (air, eau, autres fluides)	Conduits	Présence d'amiante (Sur jugement de l'opérateur)	EP (Z-III-RF)

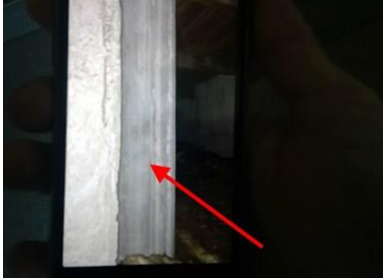
4ème étage (Entrée B) - Comble	Conduits de fluides (air, eau, autres fluides)	Conduits	Présence d'amiante (Sur jugement de l'opérateur)	EP (Z-III-RF)

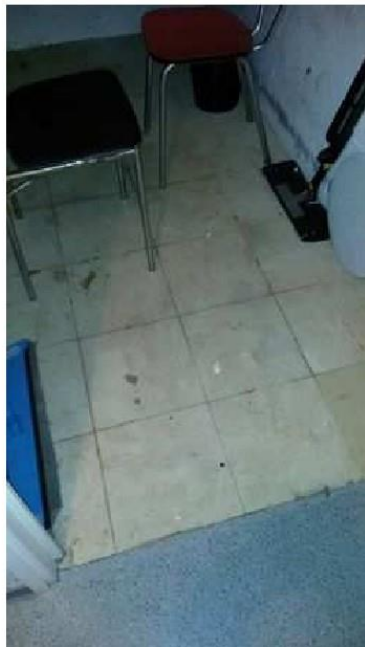
P1 - Local sous escalier (Rdc - Entrée A) - Sol - Dalles de sol (30x30, beige)

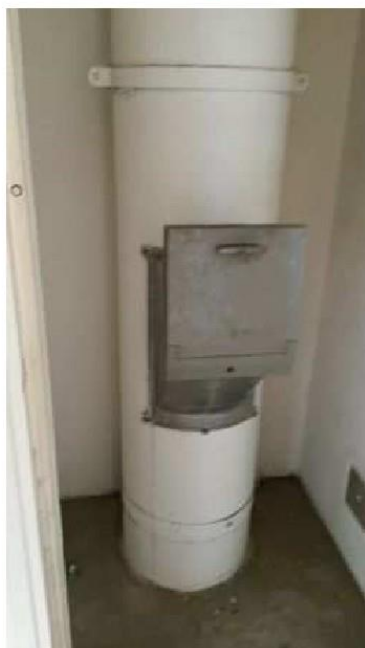
Local vide ordure (1er étage - Entrée A) - Conduit de vide-ordures - Fibre ciment

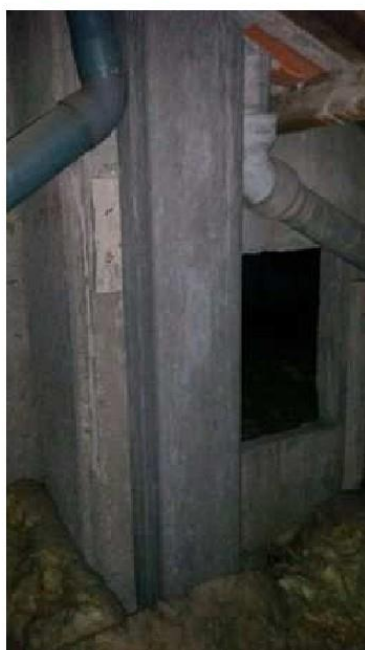
Comble (4ème étage - Entrée A) - Conduits de ventilation, aération - Fibre ciment
