> 3. RAPPORT DE MISSION DE REPERAGE DES MATERIAUX ET PRODUITS DE REPERAGE DES MATERIAUX ET PRODUITS CONTENANT DE L'AMIANTE

Planche de repérage des matériaux et produits amiantés
Affaire	MA2111033425
Opération	PUYT romain
Site	9 Rue des Puits (Résidence les Puits I)
	85000
	La Roche-sur-Yon
Date de réalisation	09/11/2021
Matériaux et produits contenant de l'amiante	
	Surface amianté
	Linéaire / paroi amianté (type 1)
	Linéaire / paroi amianté (type 2)
	Conduit amianté
Sondages destructifs / Prélèvements	
	Prélèvement Positif
	Prélèvement négatif
	Sondage destructif
Types de murs	
	Mur Porteur
	Mur Cloison (type 1)
	Mur Cloison (type 2)
	Gaine technique
Éléments ou pièces non visités	
	Local non visitée
	Élément non visité

DOSSIER TECHNIQUE AMIANTE	INSTRUCTIONS	20-43 RESIDENCE LES PUY 1 ET 3 PARTIES COMMUNES
----------------------------------	---------------------	--

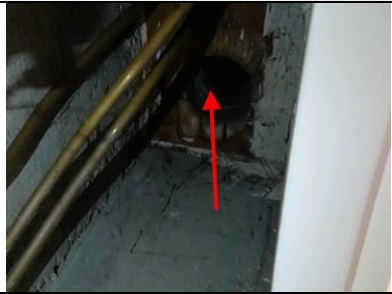
LOCALISATION	COMPOSANT DE LA DESCRIPTION	DESCRIPTION	CONCLUSION (JUSTIFICATION)	ETAT DE CONSERVATION	PHOTO
3ème étage - Placards technique	Conduits de fluides (air, eau, autres fluides)	Conduits	Présence d'amiante (Sur jugement de l'opérateur)	EP (Z-III-RF)

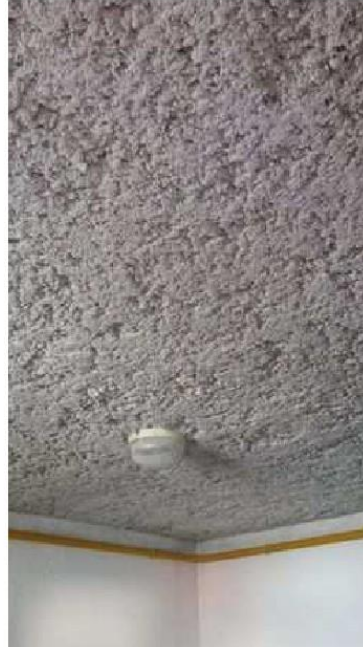
P2 - Local vélo (Rdc) - Plafond - Flocage

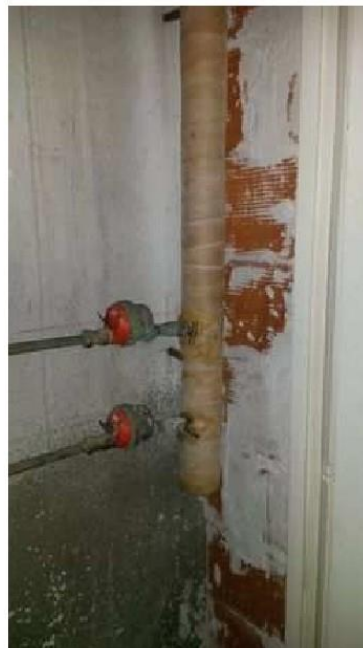
P1 - Placards techniques (Rdc) - Canalisation calorifugée - Canalisation calorifugée

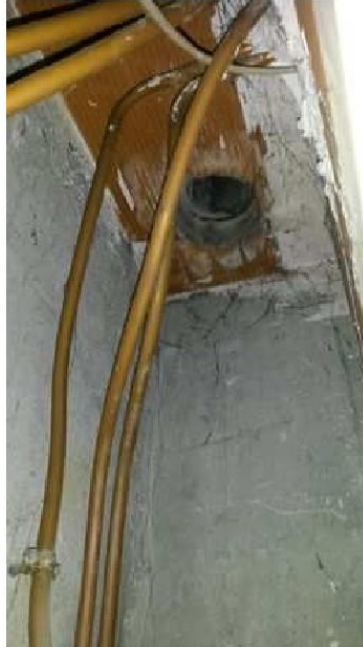
Zone	Composant	Partie composant	Conservation	Recommandation
Placards techniques (3ème étage)	Conduits de ventilation, aération	Fibre ciment	Matériau non dégradé	Evaluation périodique
Local vide ordure (Rdc)	Conduit de vide-ordures	Fibre ciment	Matériau non dégradé	Evaluation périodique
Local vide ordure (1er étage)	Conduit de vide-ordures	Fibre ciment	Matériau non dégradé	Evaluation périodique

Placards techniques (3ème étage) - Conduits de ventilation, aération - Fibre ciment

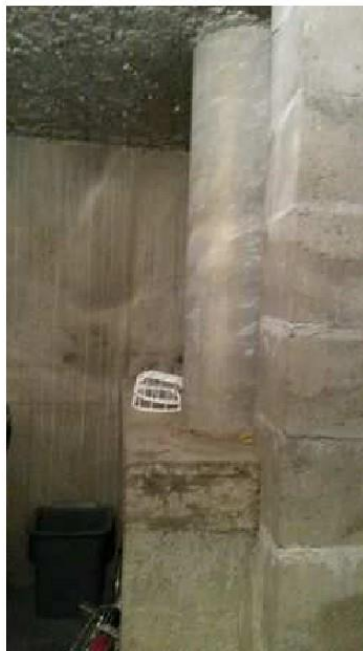
Local vide ordures (Rdc) - Conduit de vide-ordures - Fibre ciment

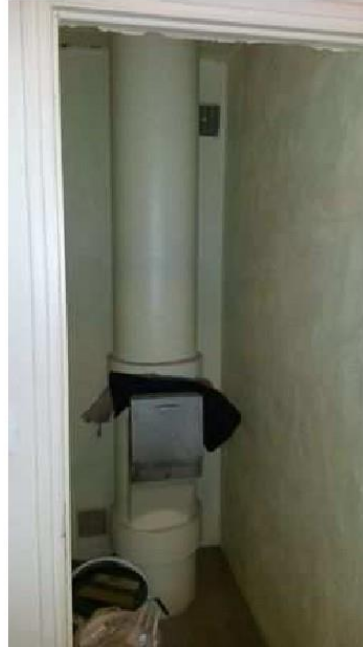
Local vide ordure (1er étage) - Conduit de vide-ordures - Fibre ciment

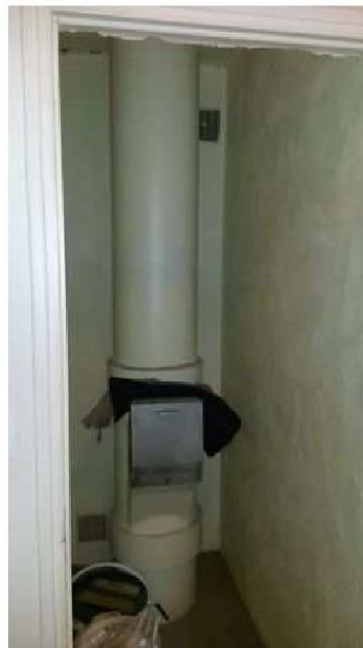
Zone	Composant	Partie composant	Conservation	Recommandation
Local vide ordure (2ème étage)	Conduit de vide-ordures	Fibre ciment	Matériau non dégradé	Evaluation périodique
Local vide ordure (3ème étage)	Conduit de vide-ordures	Fibre ciment	Matériau non dégradé	Evaluation périodique

Local vide ordure (2ème étage) - Conduit de vide-ordures - Fibre ciment

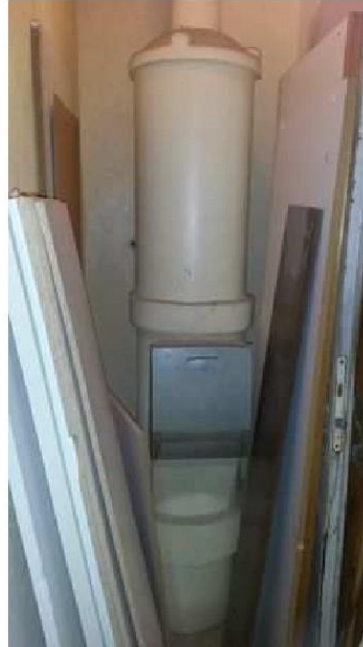
Local vide ordures (3ème étage) - Conduit de vide-ordures - Fibre ciment
