DOSSIER TECHNIQUE AMIANTE

Numéro de dossier : MA2111033432
Date d'intervention : 14/12/2021
Date d'édition : 14/12/2021

51 Boulevard Rivoli
85000 La Roche-sur-Yon

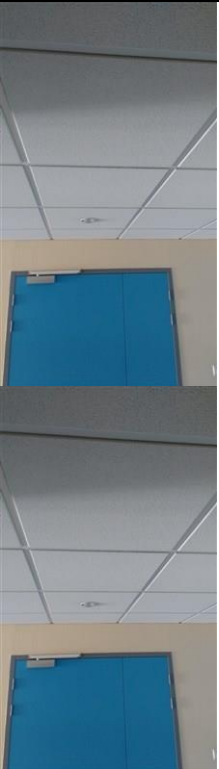
Rez de chaussée - Entrée	4. Plafonds et faux plafonds - Faux-plafonds	Panneaux et plaques	Absence d'amiante (Après analyse en laboratoire)

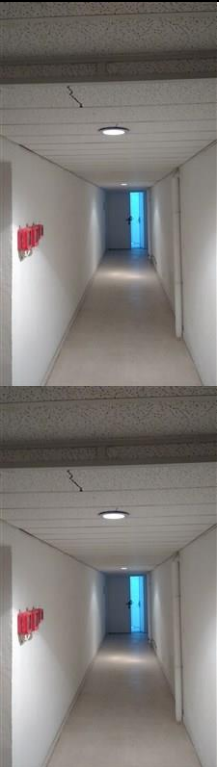
Sous-Sol - Circulation	1. Toiture, terrasse et étanchéité - Faux-plafonds	Panneaux et plaques	Absence d'amiante (Après analyse en laboratoire)

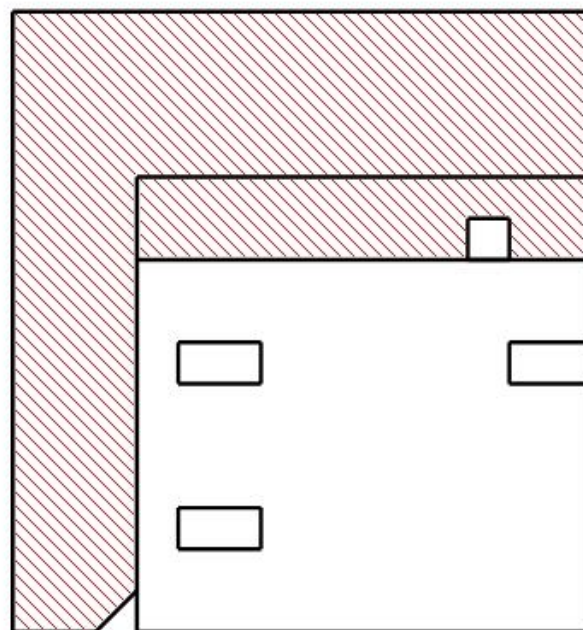
Extérieur - Façade Nord

Planche de repérage des matériaux et produits amiantés
Affaire	MA2111033432
Opération	GODET français 51 Boulevard Rivoli
Site	85000 La Roche-sur-Yon
Date de réalisation	14/12/2021
Matériaux et produits contenant de l'amiante	
	Surface amianté
	Linéaire / paroi amianté (type 1)
	Linéaire / paroi amianté (type 2)
	Conduit amianté
Sondages destructifs / Prélèvements	
	Prélèvement Positif
	Prélèvement négatif
	Sondage destructif
Types de murs	
	Mur Porteur
	Mur Cloison (type 1)
	Mur Cloison (type 2)
	Gaine technique
Éléments ou pièces non visités	
	Local non visitée
	Élément non visité

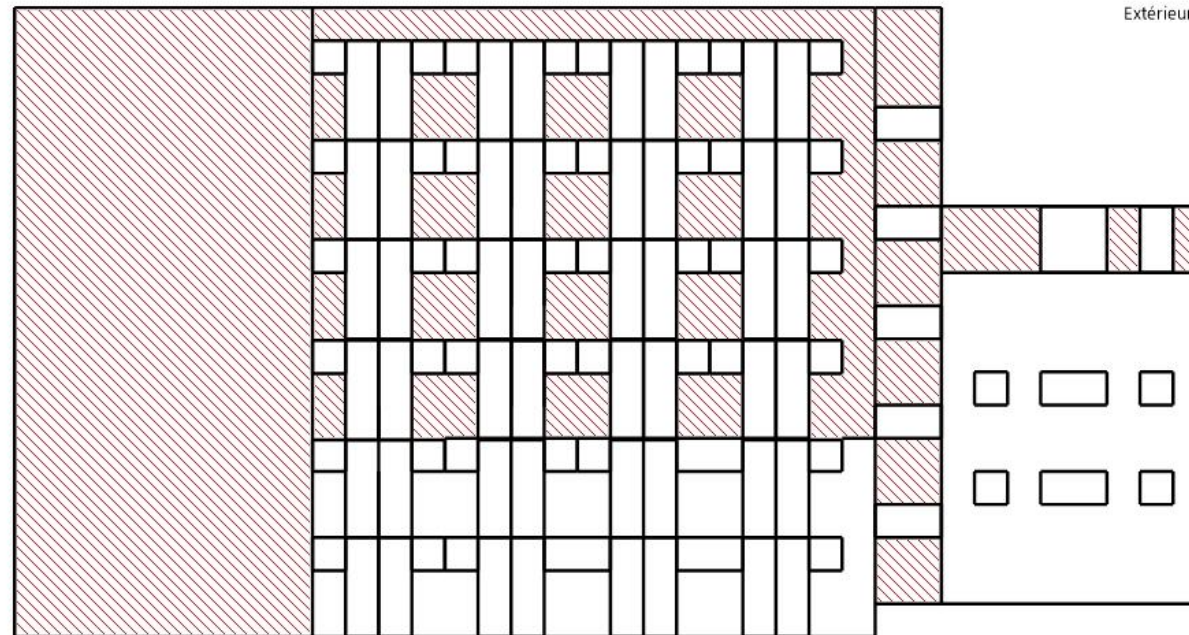
Extérieur - Façade Ouest / Rue Rivoli

Planche de repérage des matériaux et produits amiantés
Affaire	MA2111033432
Opération	GODET français 51 Boulevard Rivoli
Site	85000 La Roche-sur-Yon
Date de réalisation	14/12/2021
Matériaux et produits contenant de l'amiante	
	Surface amianté
	Linéaire / paroi amianté (type 1)
	Linéaire / paroi amianté (type 2)
	Conduit amianté
Sondages destructifs / Prélèvements	
	Prélèvement Positif
	Prélèvement négatif
	Sondage destructif
Types de murs	
	Mur Porteur
	Mur Cloison (type 1)
	Mur Cloison (type 2)
	Gaine technique
Éléments ou pièces non visités	
	Local non visitée
	Élément non visité
