> 1. IDENTIFICATION DES PARTIES PRENANTES ET DES INTERVENANTS.....	3
> 2. RENSEIGNEMENTS COMPLEMENTAIRES ET OBSERVATIONS	4
> 3. RAPPORT DE MISSION DE REPERAGE DES MATERIAUX ET PRODUITS DE REPERAGE DES MATERIAUX ET PRODUITS CONTENANT DE L'AMIANTE	5
> 4. OBJET DE LA MISSION DE REPERAGE	17
> 5. ATTESTATION D'INDEPENDANCE ET DE MOYENS	20
> 6. ENREGISTREMENT DES TRAVAUX REALISES POUR RETIRER OU CONFINER LES MATERIAUX OU PRODUITS CONTENANT DE L'AMIANTE	79
> 7. RECOMMANDATIONS GENERALES DE SECURITE.....	80

> 1. IDENTIFICATION DES PARTIES PRENANTES ET DES INTERVENANTS

Rapport de mission repérage Amiante	Résidence Les Puits II 15 rue des Puits Lot 260029010103 85000 LA ROCHE-SUR-YON	N° : 197553 Date : 30/07/2015
--	---	----------------------------------

DOSSIER TECHNIQUE AMIANTE	INSTRUCTIONS	20-29 RESIDENCE LES PUY 2 PARTIES COMMUNES
----------------------------------	---------------------	---

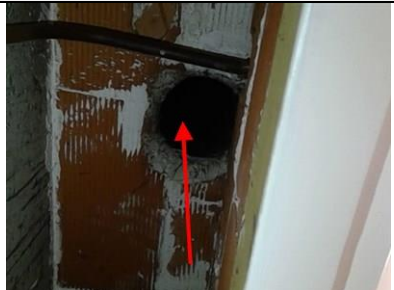
LOCALISATION	COMPOSANT DE LA DESCRIPTION	DESCRIPTION	CONCLUSION (JUSTIFICATION)	ETAT DE CONSERVATION	PHOTO
3ème étage - Placards technique	Conduits de fluides (air, eau, autres fluides)	Conduits	Présence d'amiante (Sur décision de l'opérateur)	EP (Z-III-RF)

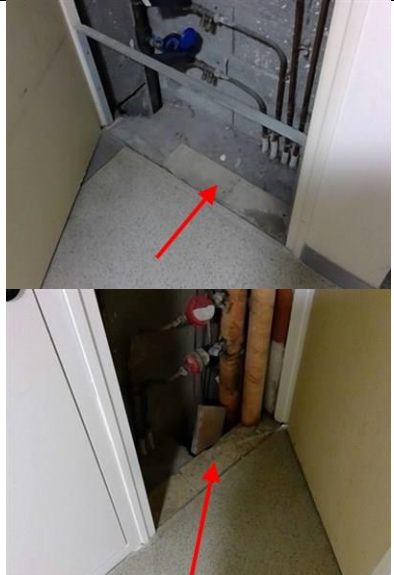
2ème étage - Placards technique	Planchers	Dalles de sol	Présence d'amiante (Sur anciennes analyses)	EP (Z-II-RF)

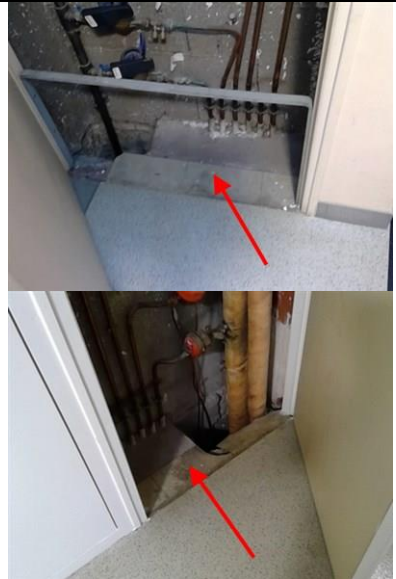
<p>3ème étage - Placards technique</p>	<p>Planchers</p>	<p>Dalles de sol</p>	<p>Présence d'amiante (Sur anciennes analyses)</p>	<p>AC1 (Z-II-RM)</p>

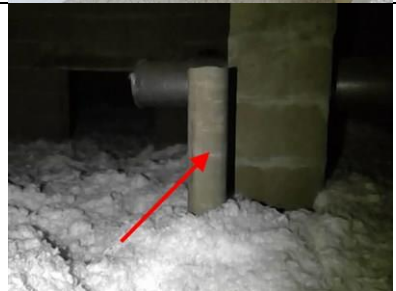
<p>4ème étage - Comble</p>	<p>Conduits de fluides (air, eau, autres fluides)</p>	<p>Conduits</p>	<p>Présence d'amiante (Sur décision de l'opérateur)</p>	<p>AC1 (Z-II-RM)</p>

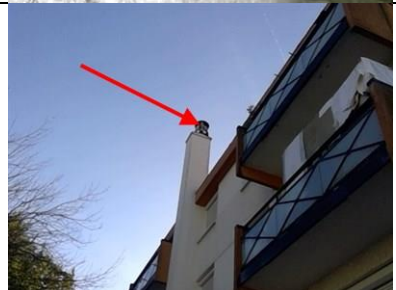
<p>Extérieur - Toiture</p>	<p>Conduits en toiture et façade</p>	<p>Conduits de fumée en amiante-ciment</p>	<p>Présence d'amiante (Sur jugement de l'opérateur)</p>	<p>EP (Z-III-RF)</p>

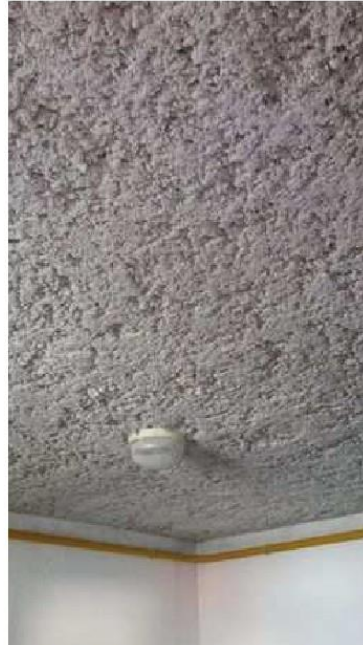
P4 - Local vélo (Rdc) - Plafond - Flocage

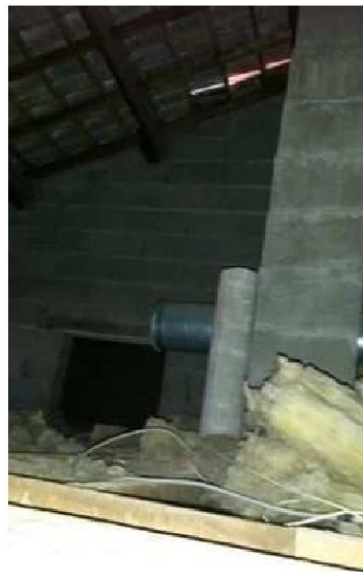
Zone	Composant	Partie composant	Conservation	Recommandation
Comble (4ème étage)	Conduits de ventilation, aération	Fibre ciment	Matériau avec dégradation ponctuelle	Action corrective de premier niveau
Placards techniques (Rdc)	Ventilation basse	Conduit	Matériau non dégradé	Evaluation périodique

Comble (4ème étage) - Conduits de ventilation, aération - Fibre ciment

- Rechercher les causes de la dégradation et définir les mesures correctives appropriées pour les supprimer ;
- Procéder à la mise en œuvre de ces mesures correctives afin d'éviter toute nouvelle dégradation et, dans l'attente, prendre les mesures de protection appropriées afin de limiter le risque de dispersion des fibres d'amiante ;
- Veiller à ce que les modifications apportées ne soient pas de nature à aggraver l'état des autres matériaux et produits contenant de l'amiante restant accessibles dans la même zone ;
- Contrôler périodiquement que les autres matériaux et produits restant accessibles ainsi que, le cas échéant, leur protection demeurent en bon état de conservation.

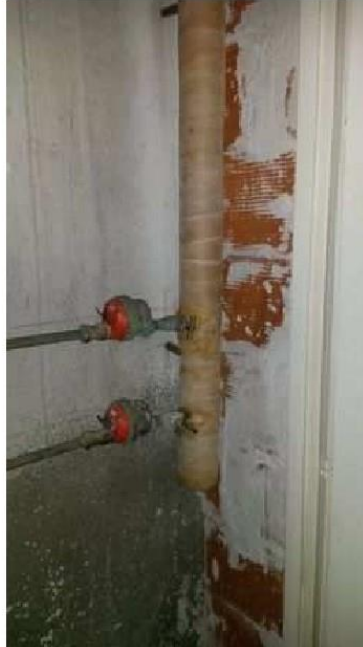
P2 - Placards techniques (Rdc) - Canalisation calorifugée - Canalisation calorifugée

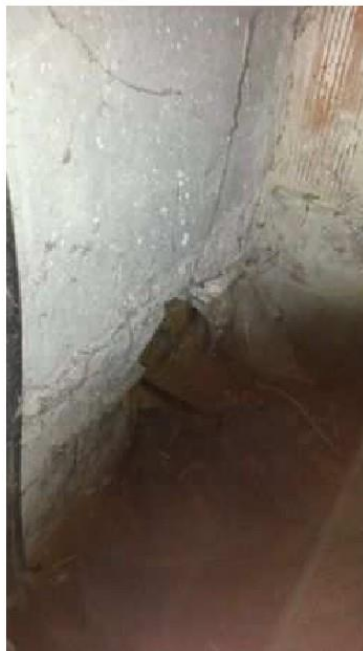
Placards techniques (Rdc) - Ventilation basse - Conduit

- Contrôler périodiquement que l'état de dégradation des matériaux et produits concernés ne s'aggrave pas et, le cas échéant, que leur protection demeure en bon état de conservation ;
- Rechercher, le cas échéant, les causes de dégradation et prendre les mesures appropriées pour les supprimer.

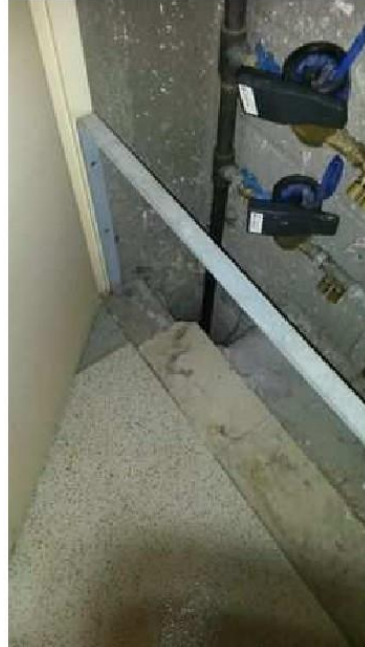
Zone	Composant	Partie composant	Conservation	Observation	Recommandation (**)
Placards techniques (3ème étage)	Sol	Dalles de sol (30x30, beige)	Matériau avec dégradation ponctuelle	P3	Action corrective de premier niveau
Placards techniques (2ème étage)	Sol	Dalles de sol (30x30, beige)	Matériau non dégradé	Cf P3	Evaluation périodique
Placards techniques (1er étage)	Sol	Dalles de sol (30x30, beige)	Matériau avec dégradation ponctuelle	Cf P3	Action corrective de premier niveau

N°	Désignation du Matériau et Produit prélevé	Localisation	Date	Présence d'amiante	Observations, cotations
P4	Flocage	Local vélo (Rdc)	29/06/2015	Négatif	/
P3	Dalles de sol (30x30, beige)	Placards techniques (3ème étage)	29/06/2015	Positif	Matériau avec dégradation ponctuelle

P3 - Placards techniques (3ème étage) - Sol - Dalles de sol (30x30, beige)

- Rechercher les causes de la dégradation et définir les mesures correctives appropriées pour les supprimer ;
- Procéder à la mise en œuvre de ces mesures correctives afin d'éviter toute nouvelle dégradation et, dans l'attente, prendre les mesures de protection appropriées afin de limiter le risque de dispersion des fibres d'amiante ;
- Veiller à ce que les modifications apportées ne soient pas de nature à aggraver l'état des autres matériaux et produits contenant de l'amiante restant accessibles dans la même zone ;
- Contrôler périodiquement que les autres matériaux et produits restant accessibles ainsi que, le cas échéant, leur protection demeurent en bon état de conservation.

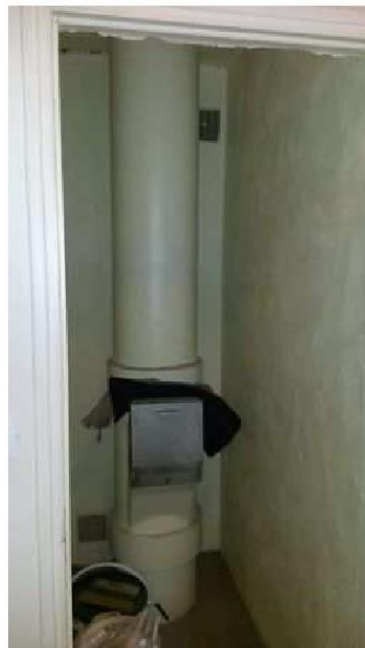
Local vide ordure (Rdc) - Conduit de vide-ordures - Fibre ciment

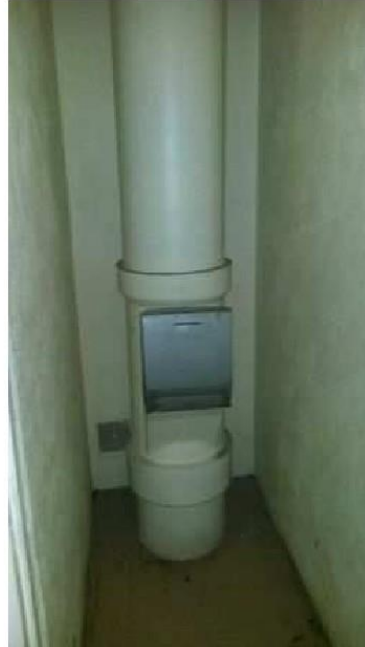
Local vide ordure (1er étage) - Conduit de vide-ordures - Fibre ciment

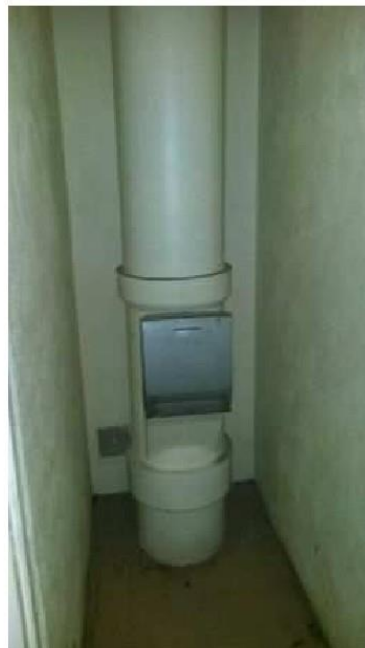
Local vide ordure (2ème étage) - Conduit de vide-ordures - Fibre ciment

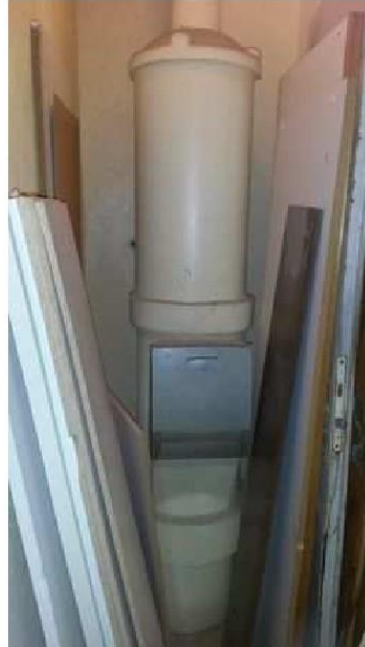
Local vide ordure (3ème étage) - Conduit de vide-ordures - Fibre ciment

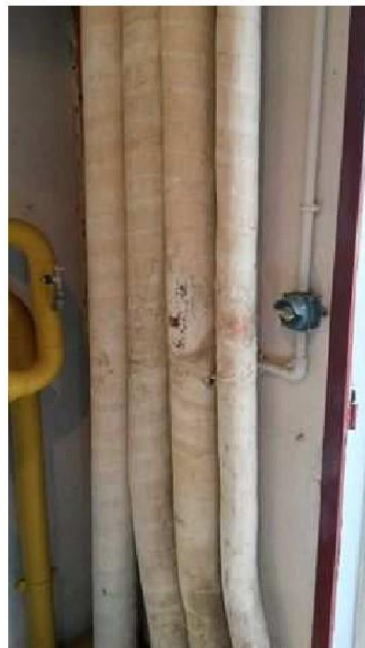
P1 - Chaufferie (Rdc) - Canalisation calorifugée - Canalisation calorifugée

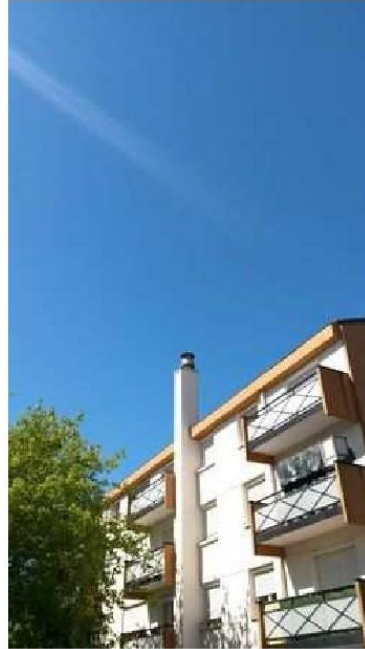
Toiture (Extérieur) - Conduit(s) de fumée - Fibre ciment

- Contrôler périodiquement que l'état de dégradation des matériaux et produits concernés ne s'aggrave pas et, le cas échéant, que leur protection demeure en bon état de conservation ;
- Rechercher, le cas échéant, les causes de dégradation et prendre les mesures appropriées pour les supprimer.
