> 3. RAPPORT DE MISSION DE REPERAGE DES MATERIAUX ET PRODUITS DE REPERAGE DES MATERIAUX ET PRODUITS CONTENANT DE L'AMIANTE

Planche de repérage des matériaux et produits amiantés
Affaire	MA2111033421
Opération	PUYT romain
Site	Résidence des digitales
	85700 POUZAGES
Date de réalisation	01/12/2021
Matériaux et produits contenant de l'amiante	
	Surface amianté
	Linéaire / paroi amianté (type 1)
	Linéaire / paroi amianté (type 2)
	Conduit amianté
Sondages destructifs / Prélèvements	
	Prélèvement Positif
	Prélèvement négatif
	Sondage destructif
Types de murs	
	Mur Porteur
	Mur Cloison (type 1)
	Mur Cloison (type 2)
	Gaine technique
Eléments ou pièces non visités	
	Local non visitée
	Elément non visité

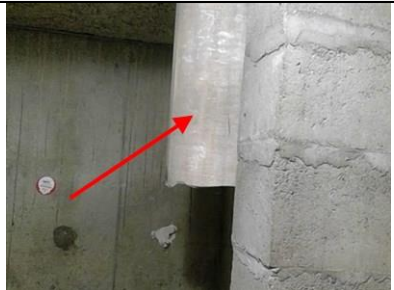
LOCALISATION	COMPOSANT DE LA DESCRIPTION	DESCRIPTION	CONCLUSION (JUSTIFICATION)	ETAT DE CONSERVATION	PHOTO
Rez de chaussée - Local poubelles	Vide-ordures	Conduits	Présence d'amiante (Sur jugement de l'opérateur)	AC1 (Z-II-RM)

Résultat AC1 : Il est recommandé de réaliser une action corrective de premier niveau.

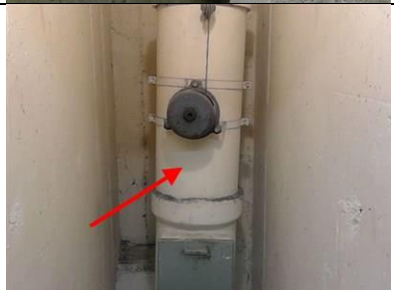
1er étage - Vide ordure	Vide-ordures	Conduits	Présence d'amiante (Sur jugement de l'opérateur)	EP (Z-III-RF)

Dossier n° MA2111033421
 Date de l'évaluation : 17/11/2021
 Bâtiment / local ou zone homogène : 1er étage - Vide ordure
 Identifiant Matériau : ZPSO002
 Matériau : Conduits
 Résultat EP : Il est recommandé de réaliser une évaluation périodique.

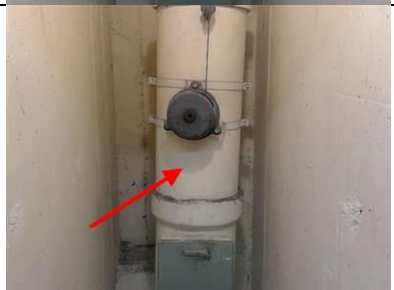
2ème étage - Vide ordure	Vide-ordures	Conduits	Présence d'amiante (Sur jugement de l'opérateur)	EP (Z-III-RF)

Dossier n° MA2111033421
 Date de l'évaluation : 17/11/2021
 Bâtiment / local ou zone homogène : 2ème étage - Vide ordure
 Identifiant Matériau : ZPSO002
 Matériau : Conduits
 Résultat EP : Il est recommandé de réaliser une évaluation périodique.

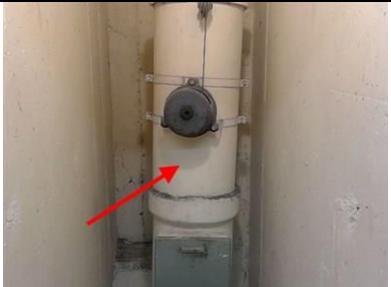
3ème étage - Vide ordure	Vide-ordures	Conduits	Présence d'amiante (Sur jugement de l'opérateur)	EP (Z-III-RF)

Dossier n° MA2111033421
 Date de l'évaluation : 17/11/2021
 Bâtiment / local ou zone homogène : 3ème étage - Vide ordure
 Identifiant Matériau : ZPSO002
 Matériau : Conduits
 Résultat EP : Il est recommandé de réaliser une évaluation périodique.

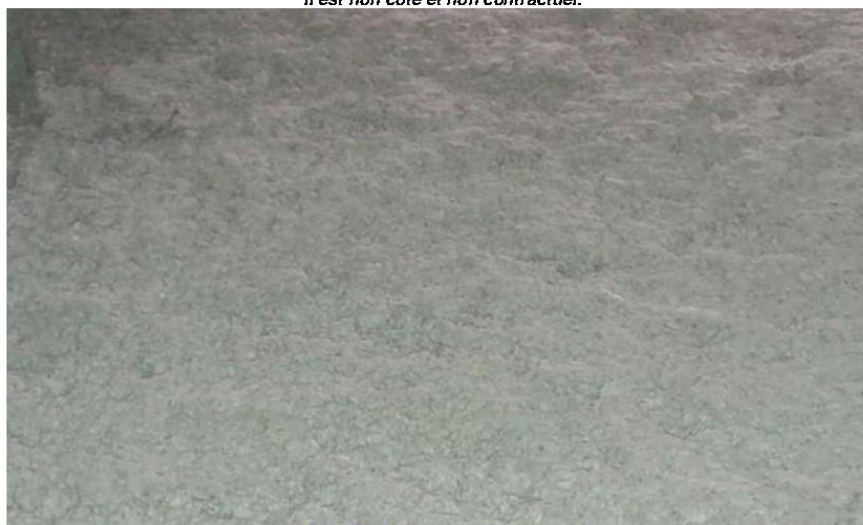
P1 - Caves (Rdc) - Plafond - Flocage

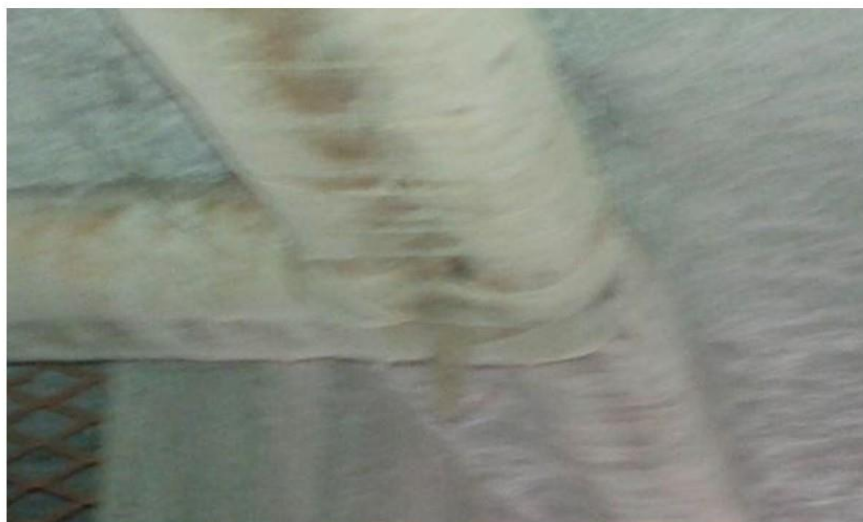
P2 - Caves (Rdc) - Canalisation calorifugée - Canalisation calorifugée

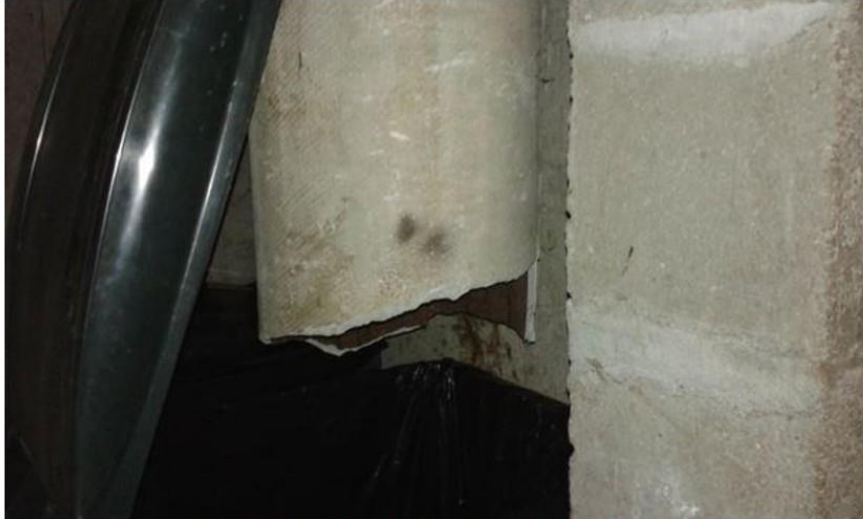
Local poubelles (Rdc) - Conduit de vide-ordures - Fibre ciment

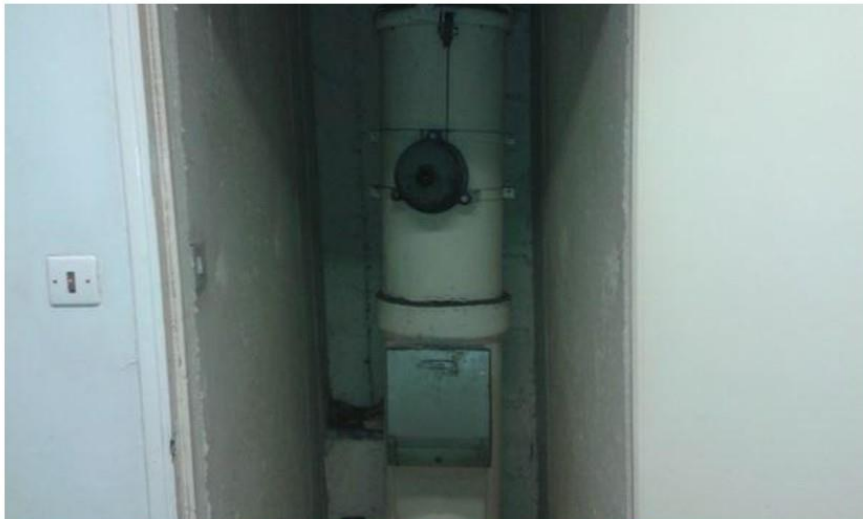
Local vides ordures (1er étage) - Conduit de vide-ordures - Fibre ciment

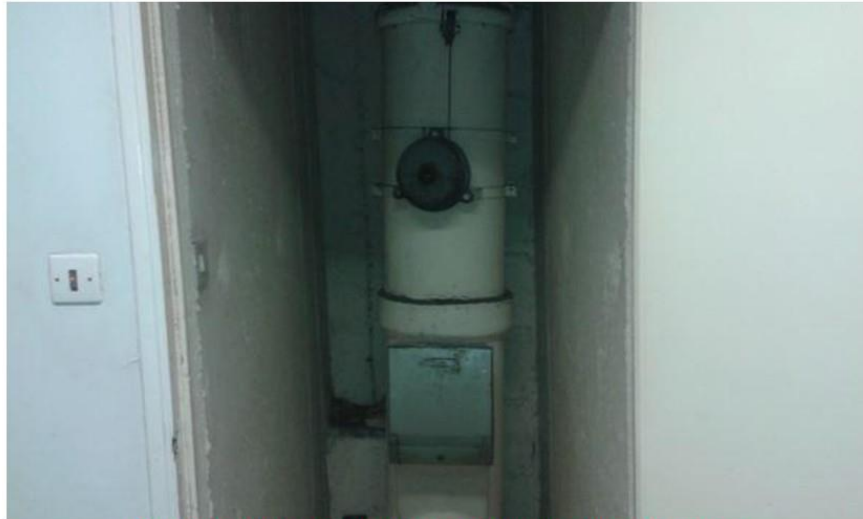
Local vidés ordures (2ème étage) - Conduit de vidés-ordures - Fibre ciment

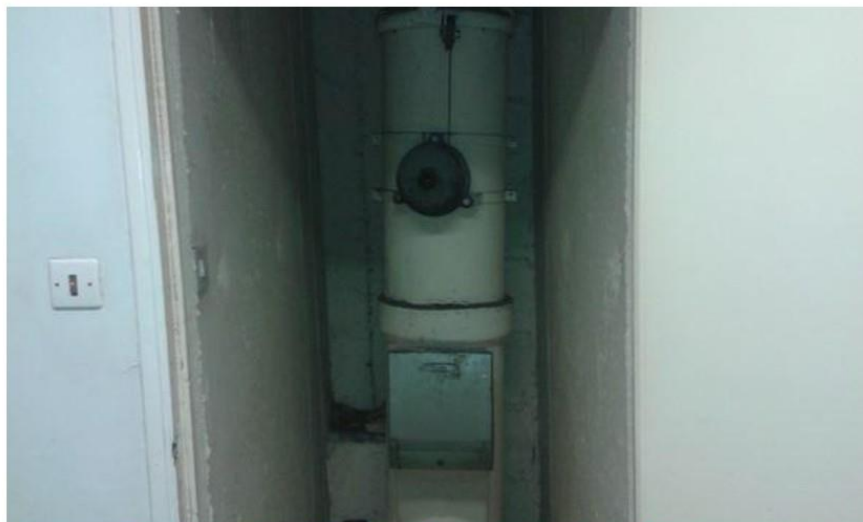
Local vidés ordures (3ème étage) - Conduit de vidés-ordures - Fibre ciment
