Complément De Repérage Amiante

BCmag004319 18 RUE DUCHESNE DE DENANT
85000 LA ROCHE SUR YON

Numéro de mission : 847587
Visite effectuée le : 08/02/2017

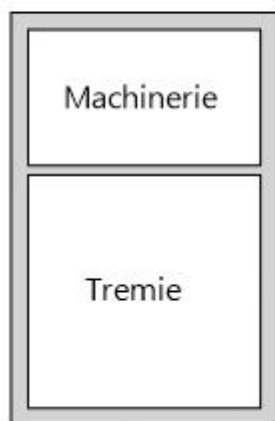
Rez-de-chaussée

Planche (croquis) de repérage technique effectué par le cabinet : ALLODIAGNOSTIC, auteur : Robin HAMARD
Dossier n° 847587 du 08/02/2017
Adresse du bien : BCmag004319 18 RUE DUCHESNE DE DENANT 85000 LA ROCHE SUR YON
